# 軽便鉄道博物館の保存電車「モニ 226」リニューアル工事

北勢線とまち育みを考える会（ASITA）

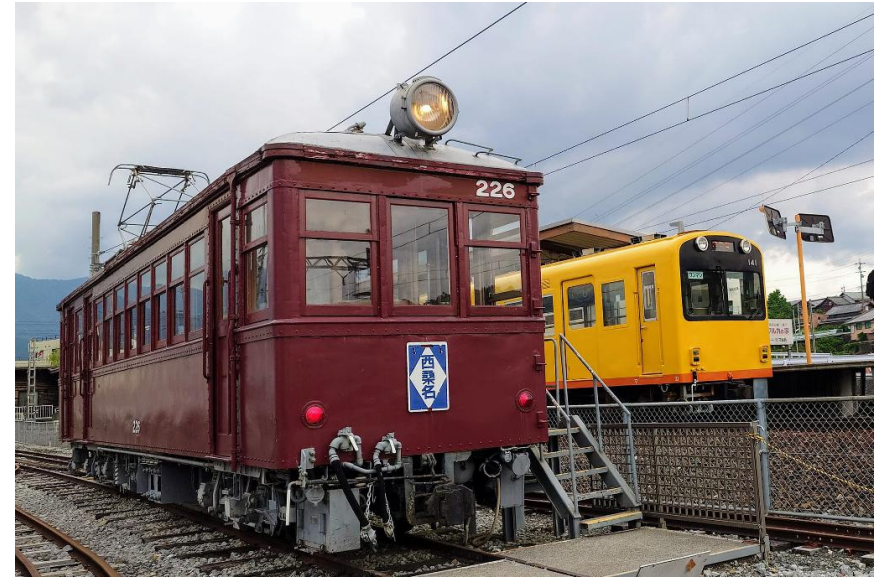
今回リニューアルした車両は当会が運営している「軽便鉄道博物館」の顔「モニ226」。かつて北勢線で活躍していた木造電車です。2011年に修復工事が完了して、阿下喜の顔となってはや13年。外見はまだそれなりに綺麗で良好な保存状態に見えますが、実は雨漏りが激しく屋根周りを中心にかなり腐食が進んできていました。

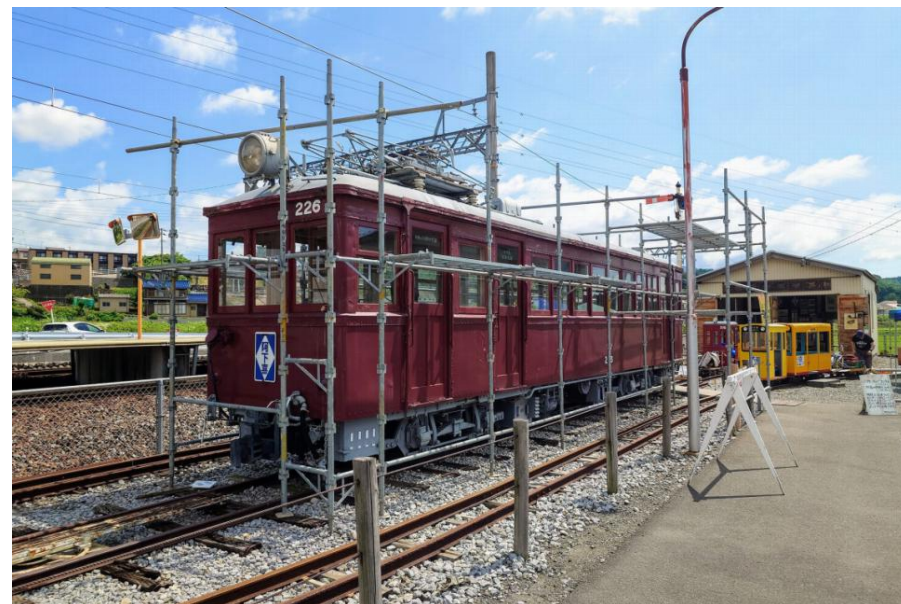
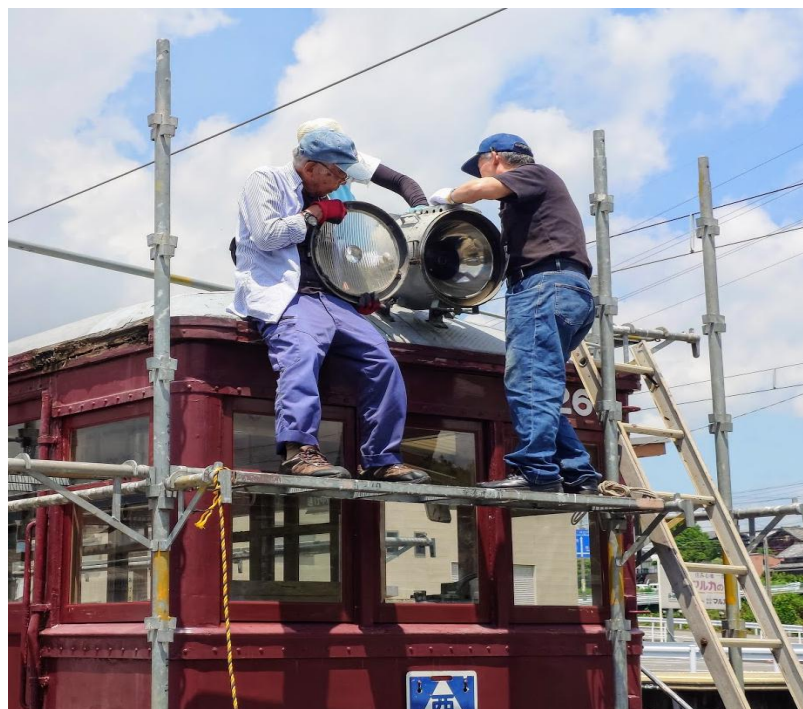
まずは車両のまわりに作業用足場を作ります。単管パイプの本格的な足場です。応援者のご厚意により、材料を提供していただき、応援者と会員が力合わせて組み上げました。

前照灯やパンタグラフ。屋根に取り付けられている機器は降ろして調整します。機器の土台は更新します。

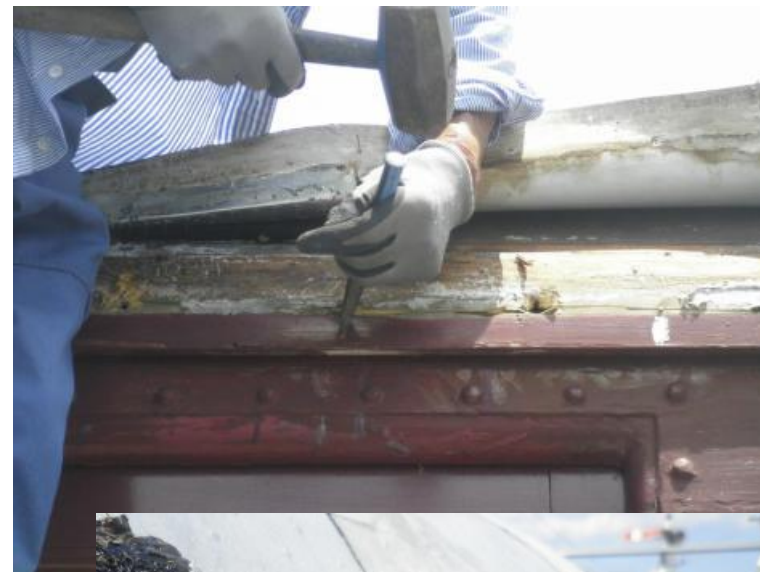
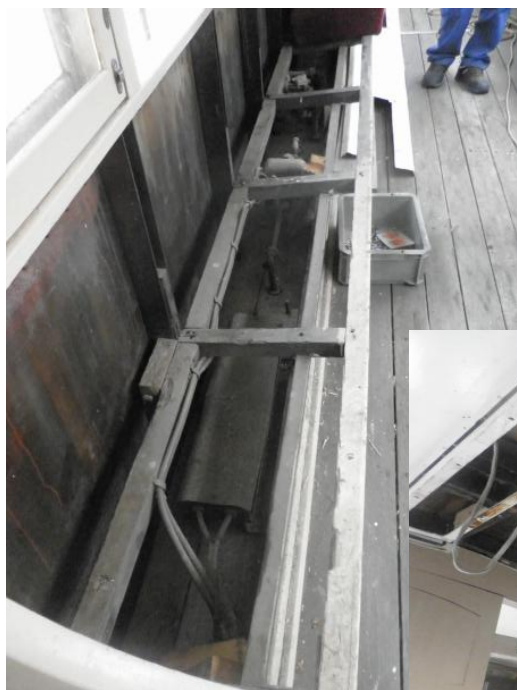
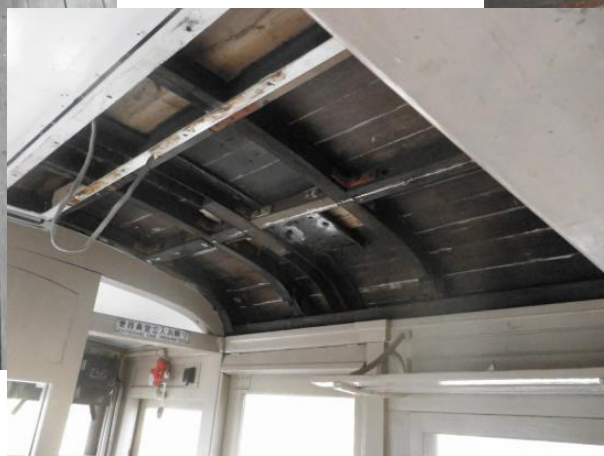
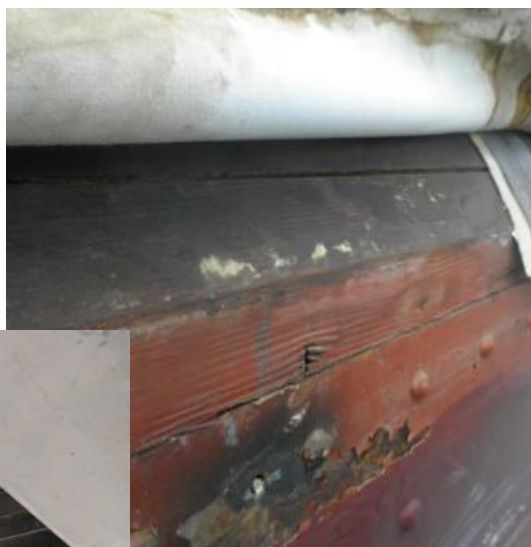
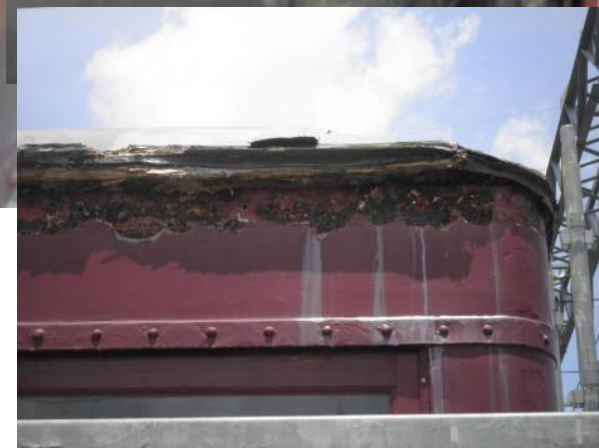
防水シートをめくってばらしてみると、樋をはじめ屋根の水回りの木部はかなり腐っていました。屋根の木製部材はすべて更新します。天井をめくってみると水が天井裏にまで回っていることが分かりました。天井裏から窓周りを伝って座席の下にまで水は回っていました。腐食した部材はこの機会に更新します。

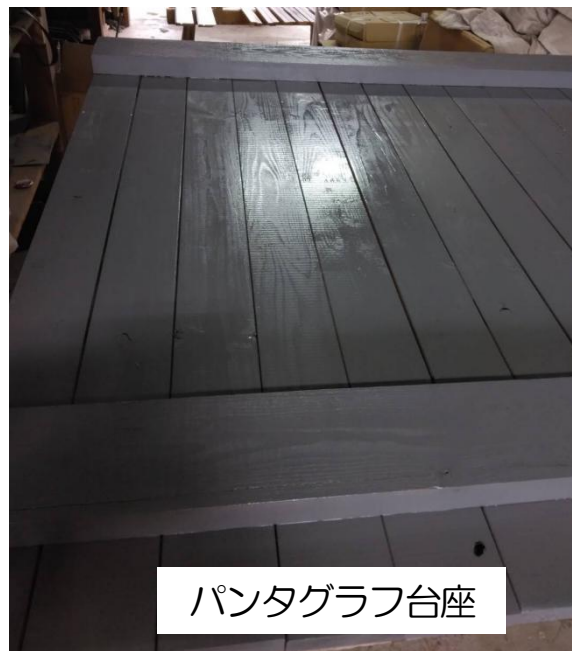
パンタグラフ台座

ここでも応援者のご厚意により  
木材を設計図面の形状に加工して  
無償提供していただきました。  
塗装は会員による手作業で実施し  
ました。

取り外した機器は降ろして丁寧に調整します。きれいに汚れを落  
としてペイント塗装します。

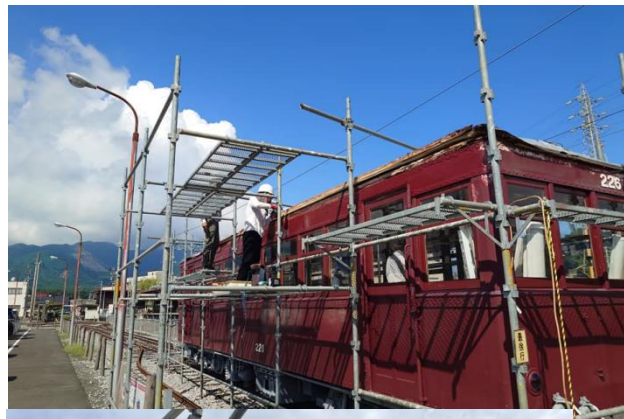
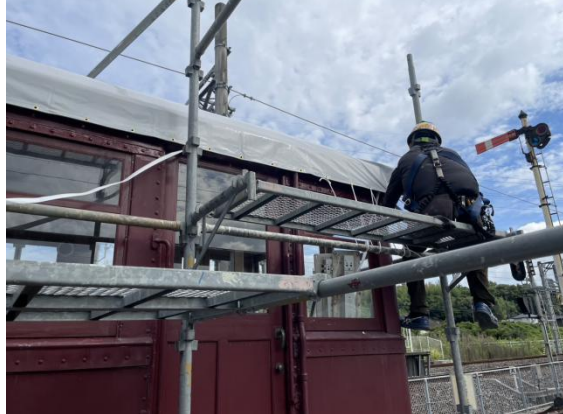
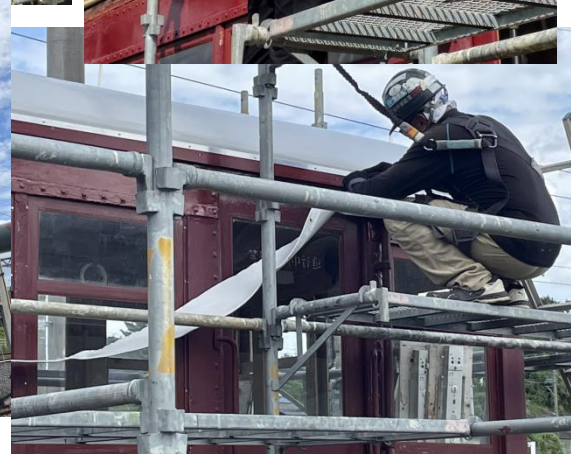
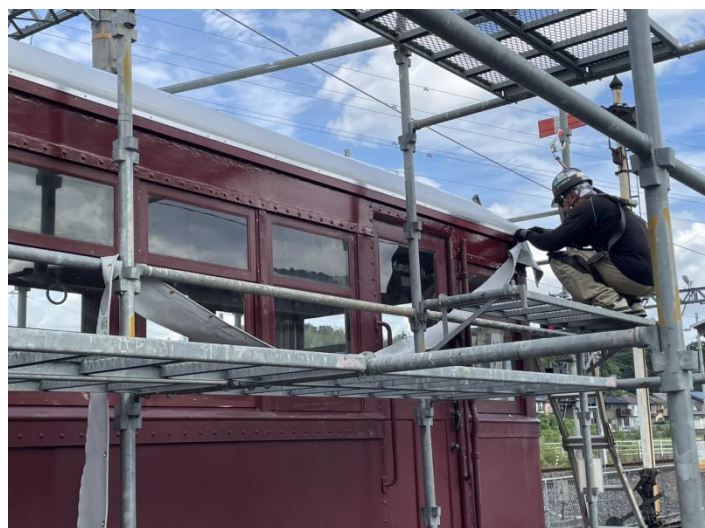
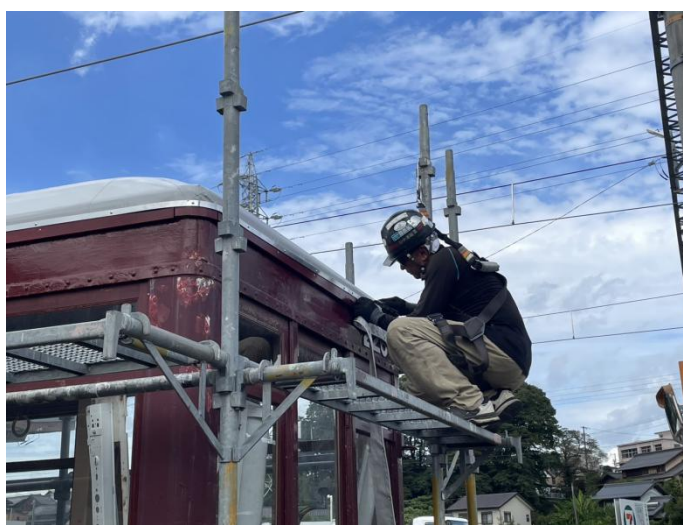
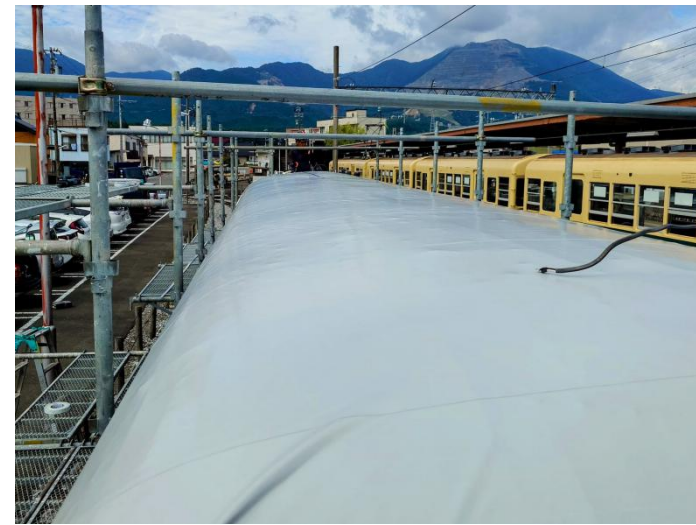
木製の樋を取り払い丁寧にシートを撤去します。シート貼りは今回工事のメインです。この要の作業はプロの技に任せました。シートをピンと張って端部をシート押え金具で留めています。シートのはみ出た部分は丁寧にカットします。前周に亘ってはみ出しシートをカットしてシート工は完成です。

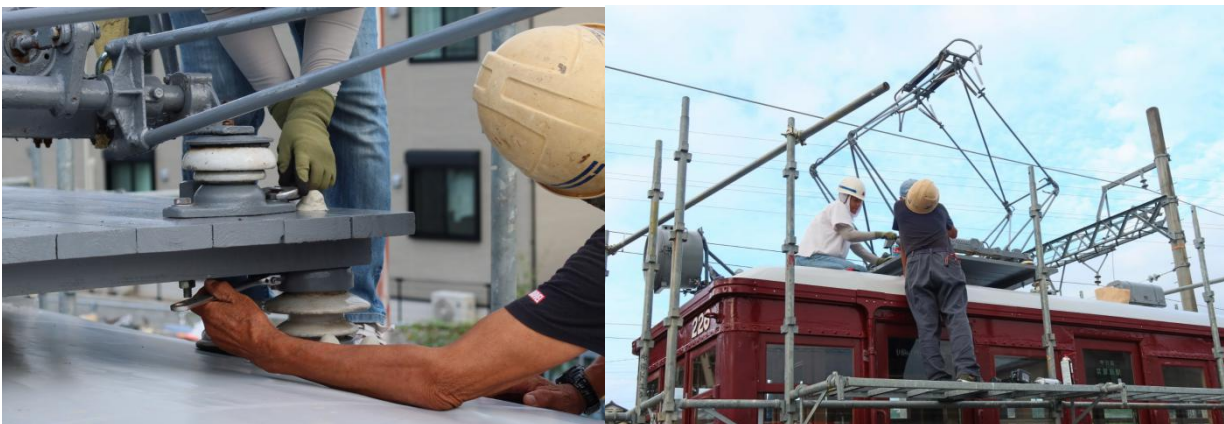
きれいになった屋根の上に取り外してあったパンタグラフや前照灯などの機器を取り付けます。

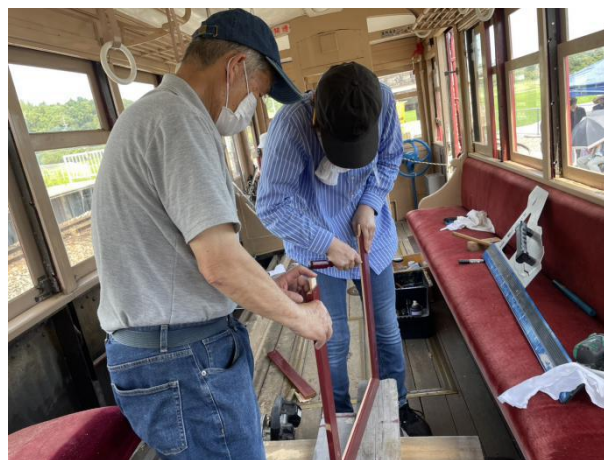
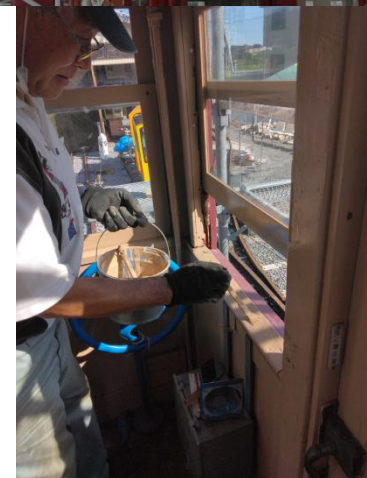
車内では窓枠を更新しました。新しい部材を取り付けます。取りつけた窓枠を調整して、周りの塗装もやり替えました。

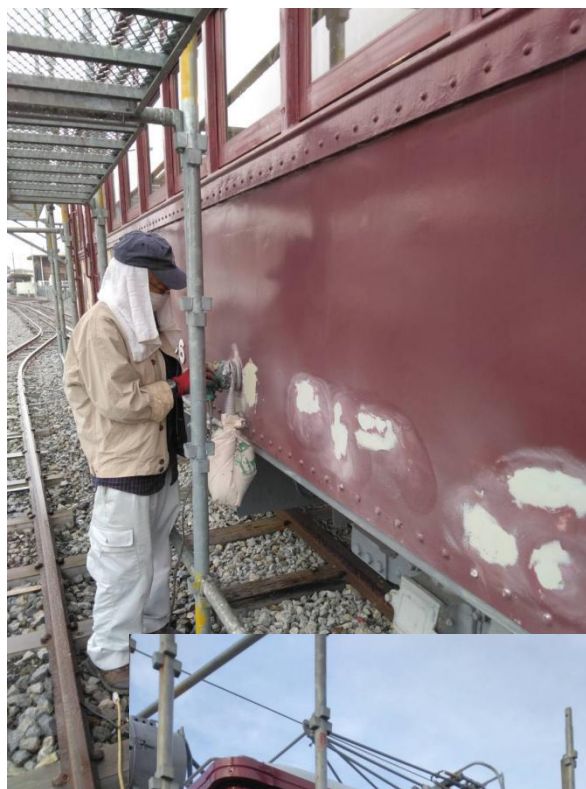
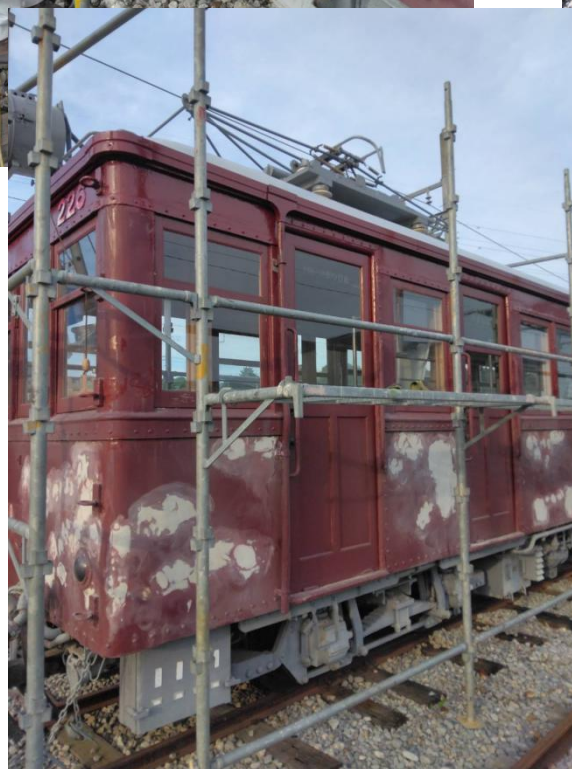
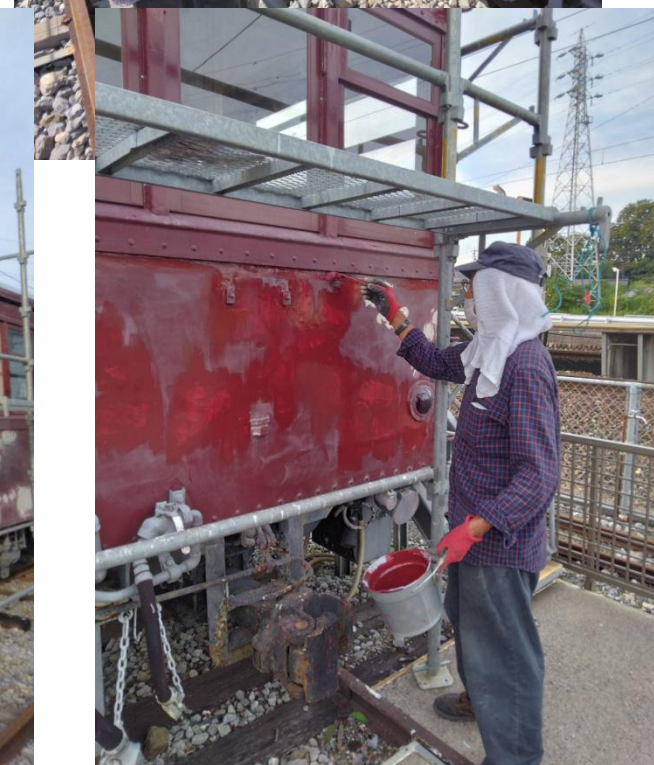
外板は塗装前にパテで下地調整します。かなり古い車両なので結構大きな凸凹があります。

パテで厚化粧した外板を塗装します。近鉄時代のマルーンレッドで仕上げます。
